CARRIÈRE DU CHEMIN VERT A MARLY (59)

NOTE DE SYNTHÈSE DES DONNÉES EXISTANTES (ÉTAT DU SITE)

**CAVITÉS SOUTERRAINES :
DÉMARCHE DE GESTION DES RISQUES DANS LE DÉPARTEMENT DU NORD**

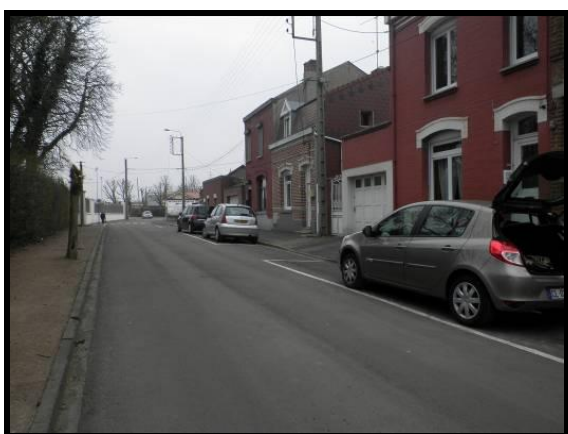
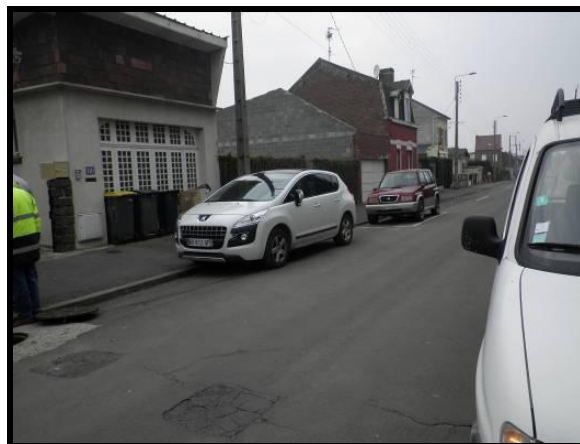
Les principaux enjeux de surface sont des bâtiments d'habitation (R ou R+1) et des voiries (Photographies 1).

Photographies 1 : Enjeux de surface

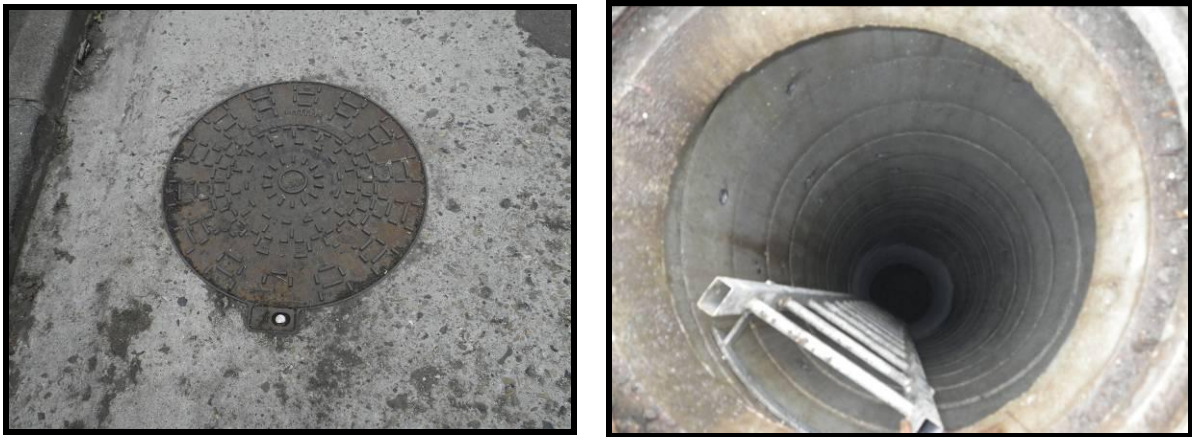
L'accès à la carrière se fait par un puits situé sur la chaussée, sis 110-112 rue du Chemin Vert à Marly. D'après les archives, ce puits (nommé PA1 en annexe 3) a été creusé et aménagé en 1972 par le SDICS. Il a été ré-alésé en 1994 pour permettre des travaux en souterrain. Il a une profondeur de 9,5 m et possède un tampon en fonte verrouillé par un boulon de type SDICS. Le puits possède un cuvelage en béton et est équipé d'une échelle métallique (Photographies 2).

D'après les documents d'archives, il apparaît que ce puits relie la surface à un ancien plan incliné, débouchant à l'origine de l'autre côté de la rue du Chemin Vert. Le sol de la carrière se situerait ainsi à une profondeur de l'ordre de 16,5 m (et non 9,5 m correspondant à la base du puits).

Photographies 2 : Vues du puits d'accès PA1 à la carrière du Chemin Vert

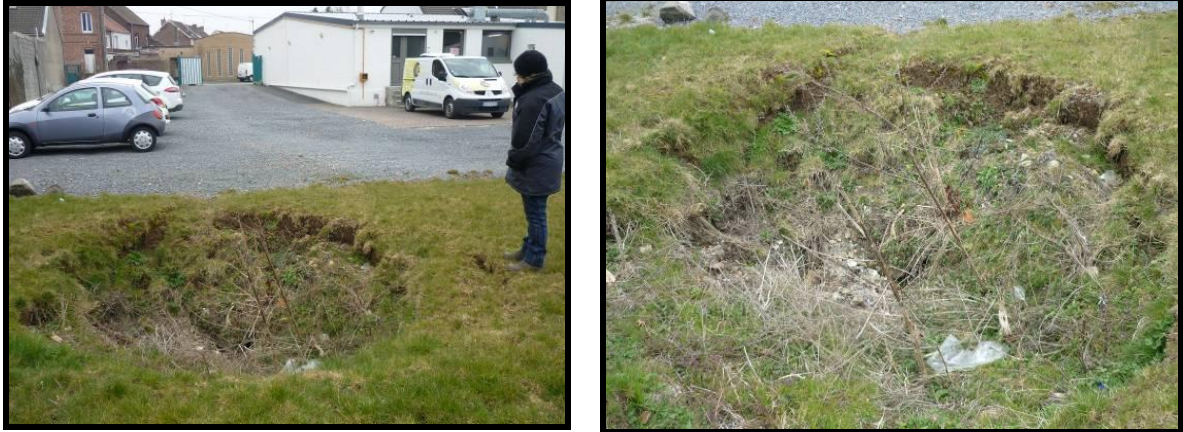
Lors de la pré-visite en 2013 du site de la carrière du Chemin Vert, un effondrement a été observé en surface à proximité d'un parking privé (Photographies 3 et annexe 3). Ce fontis se situe sur une zone enherbée au niveau de la parcelle 000 A 485.

Il s'agit vraisemblablement de la « réouverture » d'un ancien fontis mentionné dans le rapport n°RP-59320-FR du BRGM datant du 13 décembre 2010. Il est apparu le 11 novembre 2010 suite à de fortes pluies. Il est la conséquence de l'effondrement du toit de la carrière souterraine selon le BRGM.

Ce fontis aurait été comblé depuis la surface mais le matériau déversé continue vraisemblablement à se répandre en souterrain.

Photographies 3 : Situation du fontis en surface

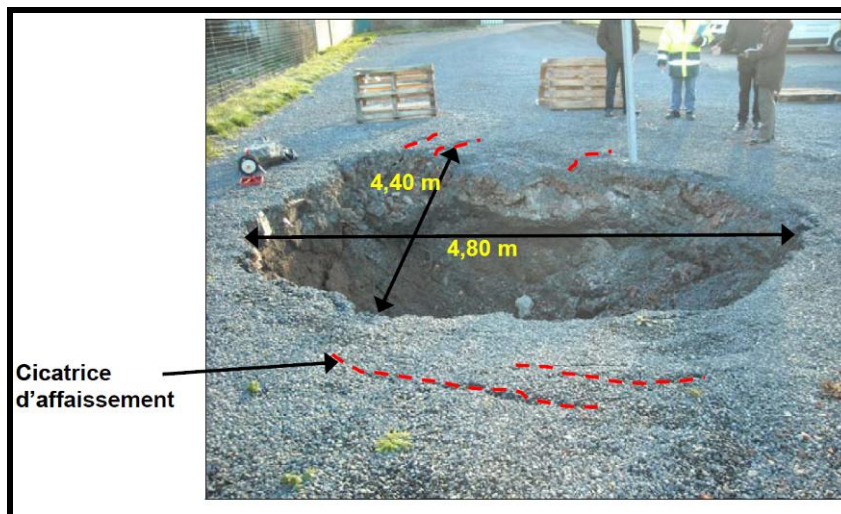
Photographie 4 : Fontis apparu en novembre 2010 (source BRGM)

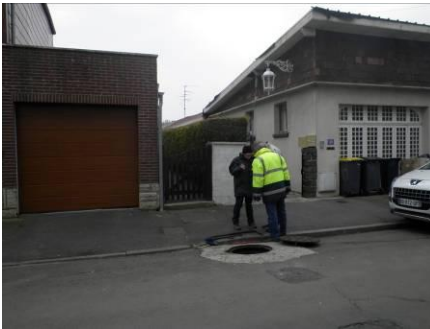
<p><i>Photographie 1 : Environnement de l'accès de la carrière du Chemin Vert</i></p>

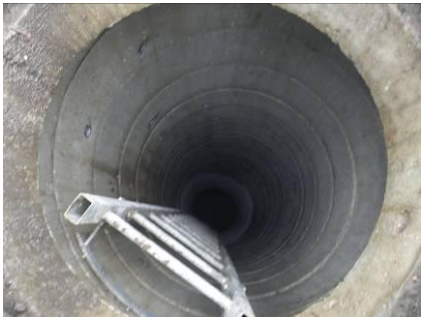
<p><i>Photographie 2 : Accès de la carrière du Chemin Vert</i></p>

Gaz	Radon : non mesuré O ₂ : <20% CO ₂ : >1% CH ₄ : 0 H ₂ S : 0			
Commentaires	<ul style="list-style-type: none"> • Profondeur du puits = 9,5 m • Pas d'eau visible en pied du puits

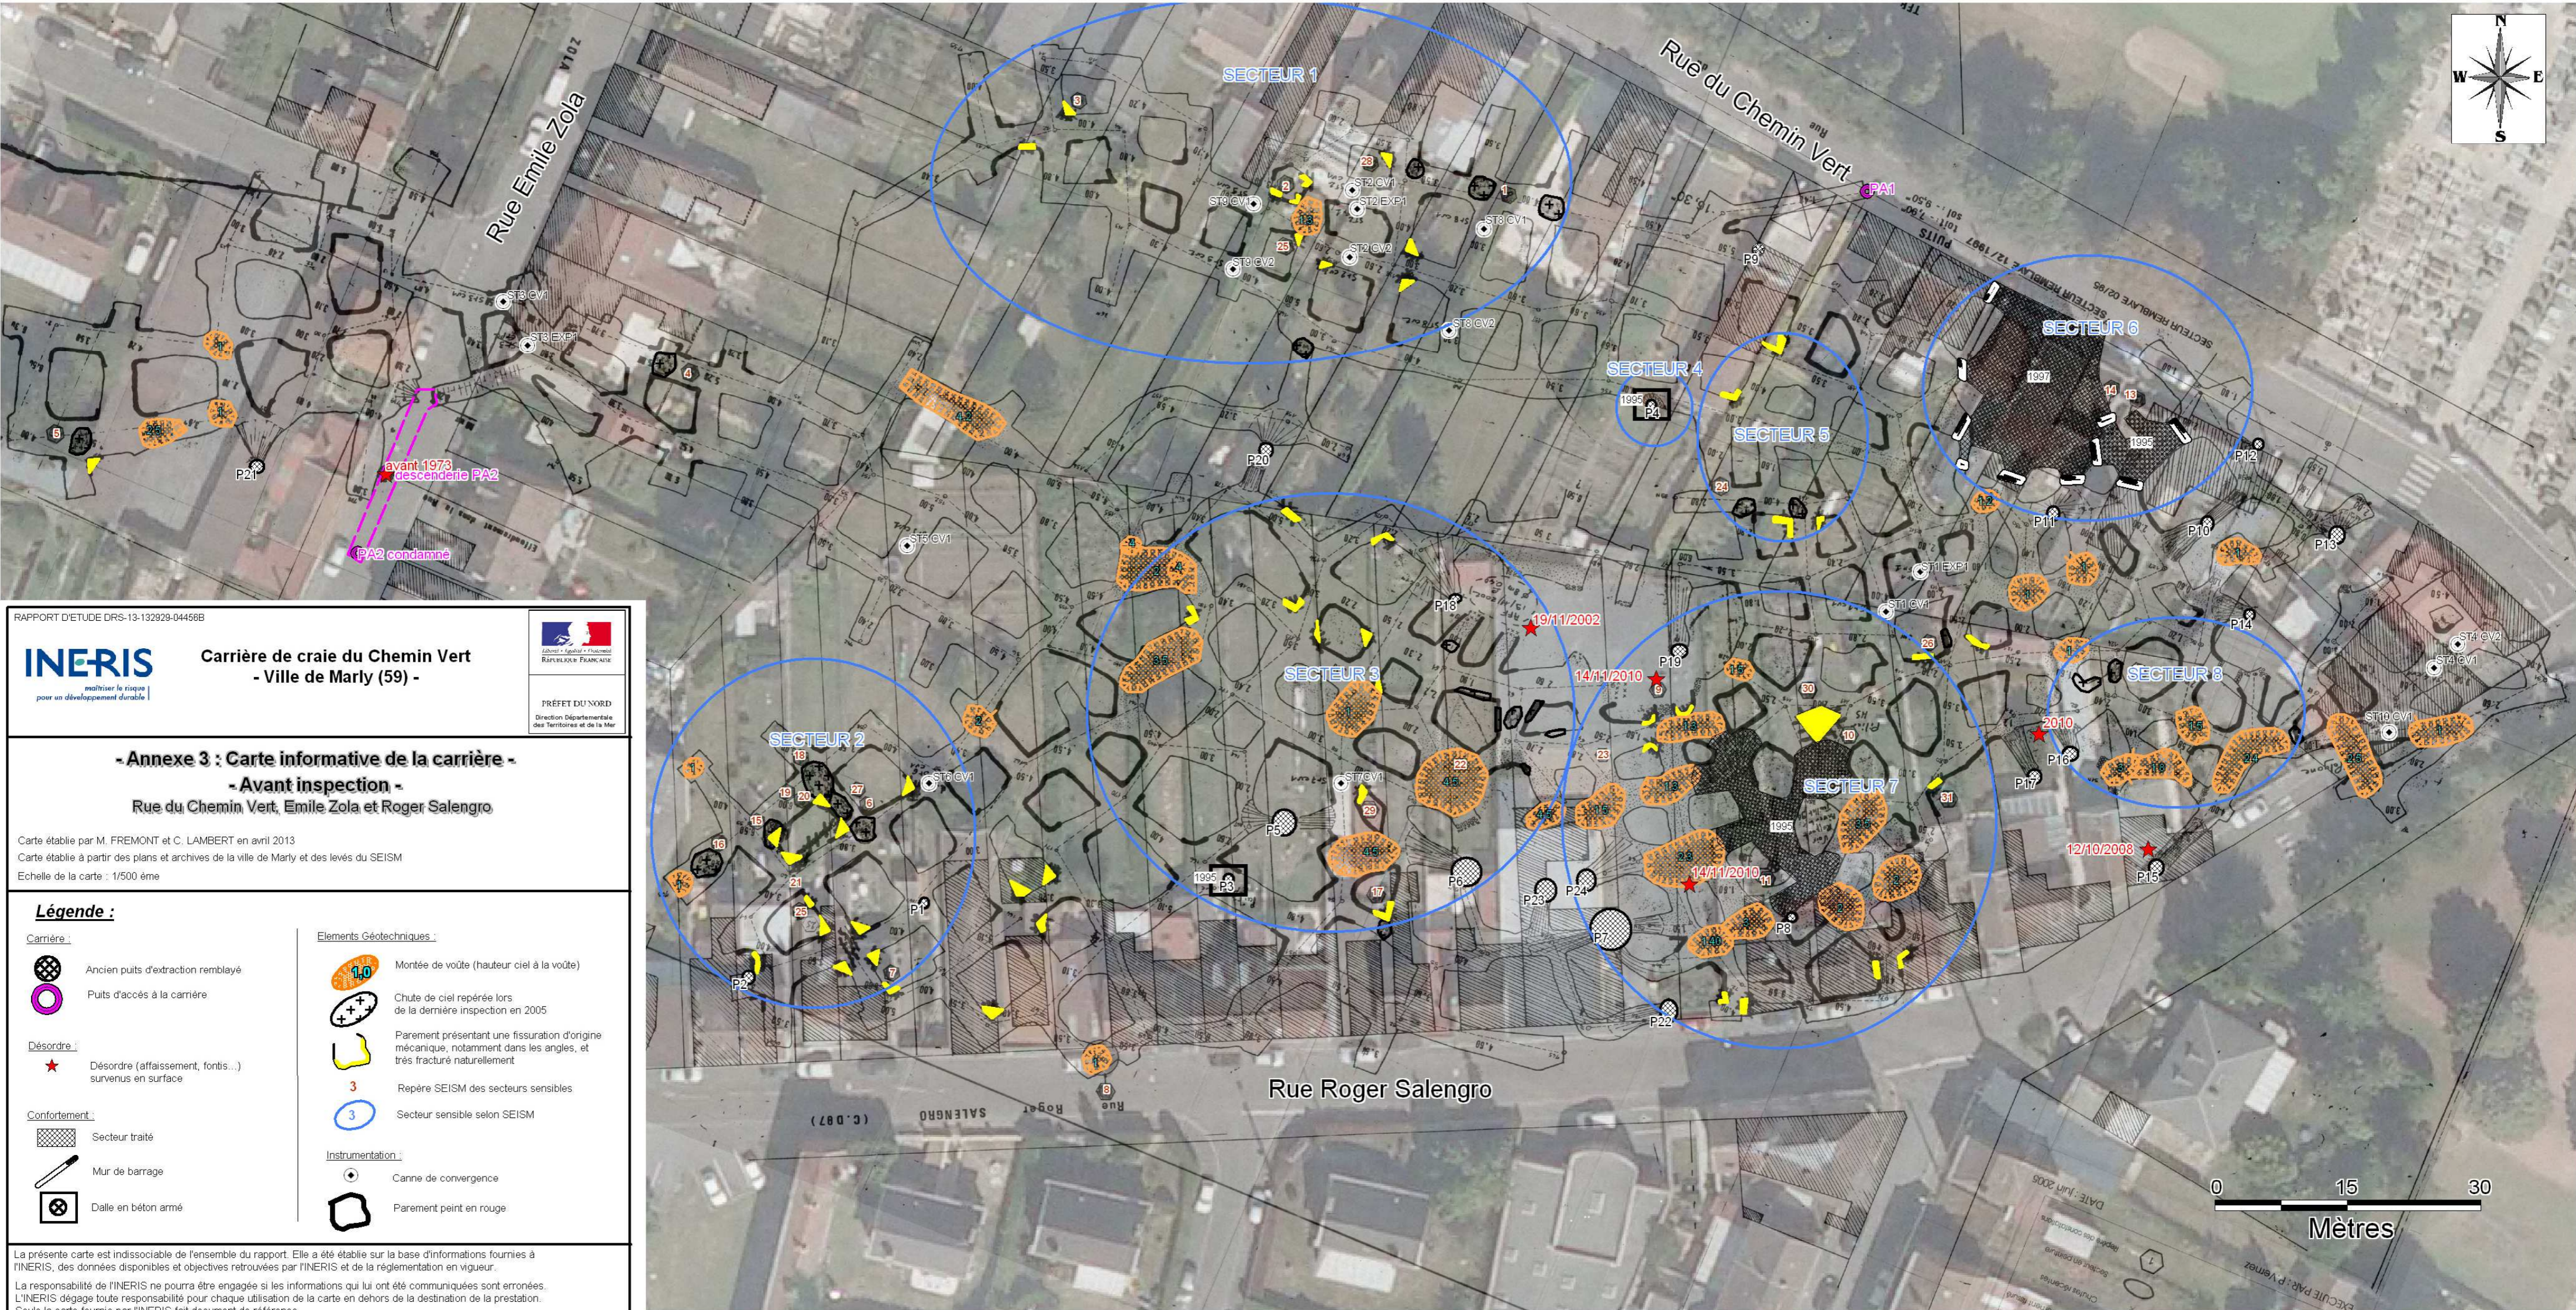
- Annexe 3 : Carte informative de la carrière -
- Avant inspection -
Rue du Chemin Vert, Emile Zola et Roger Salengro.

Ces désordres sont repérés sur la carte en annexe 3.

Ces éléments ont été reportés sur la carte en annexe 3.
