DEMANDE D'AUTORISATION D'OUVERTURE DE TRAVAUX MINIERES

MISE EN EXPLOITATION DE L'EVENT DE GAZ DE MINE S16 AZ 04 DANS LA
CONCESSION DESIREE

Pièce N°6

Étude de dangers

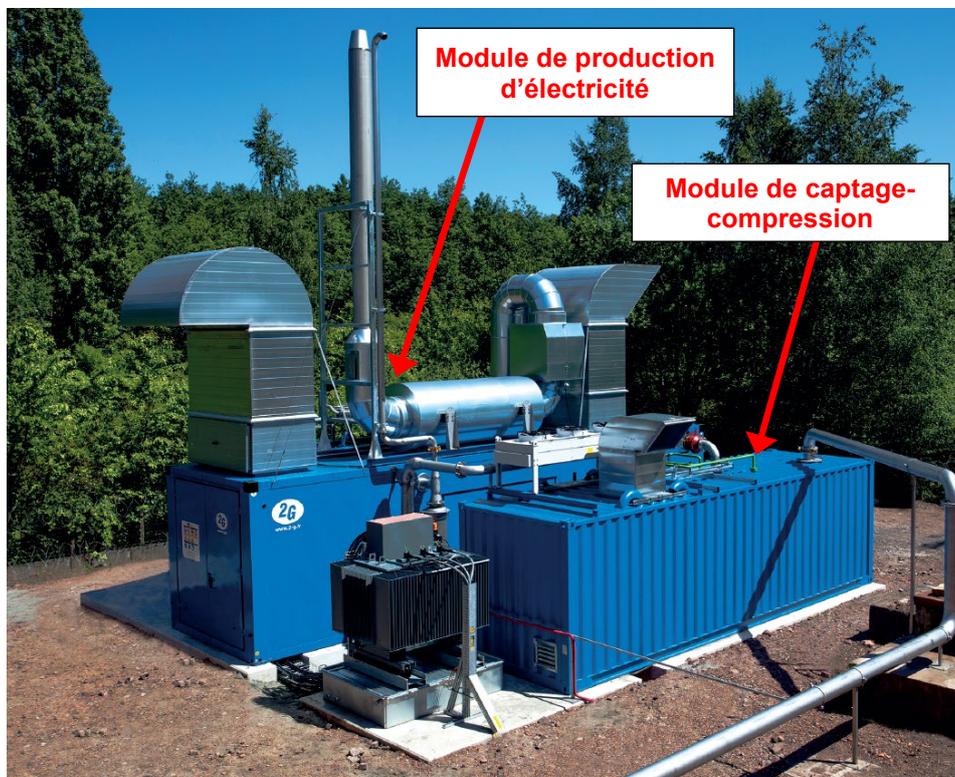
Figure 2 : Unité de cogénération mise en place sur le S16 (site de Lourches – Gazonor)

Les unités de cogénération qui seront mises en place sur le site de captage sont composées de modules distincts (Figure 2) :

- Module de captage-compression ;
- Module de production d'électricité.

Le module de compression de l'installation de captage de gaz de mine (Figure 2) est intégré dans un conteneur transportable et insonorisé dont les dimensions sont les suivantes : longueur 9,10 m, largeur 2,45 m, hauteur 2,55 m, poids : 8 tonnes.

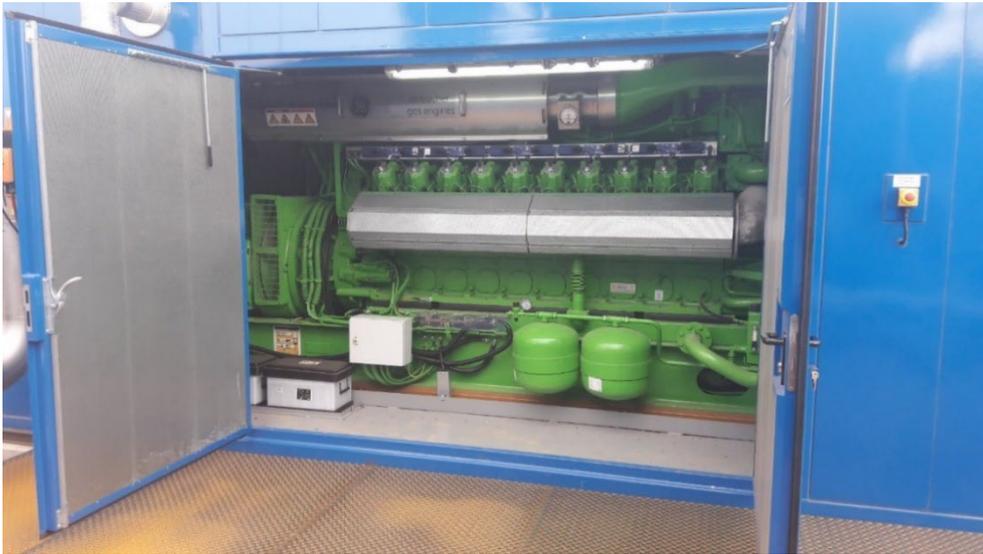
Figure 3 : Vue de l'intérieur du compartiment moteur du module de production d'électricité

Les composants principaux de ce compartiment moteur (Figure 3) sont les suivants :

- Le moteur entraîne un alternateur qui génère l'électricité envoyée vers le transformateur.

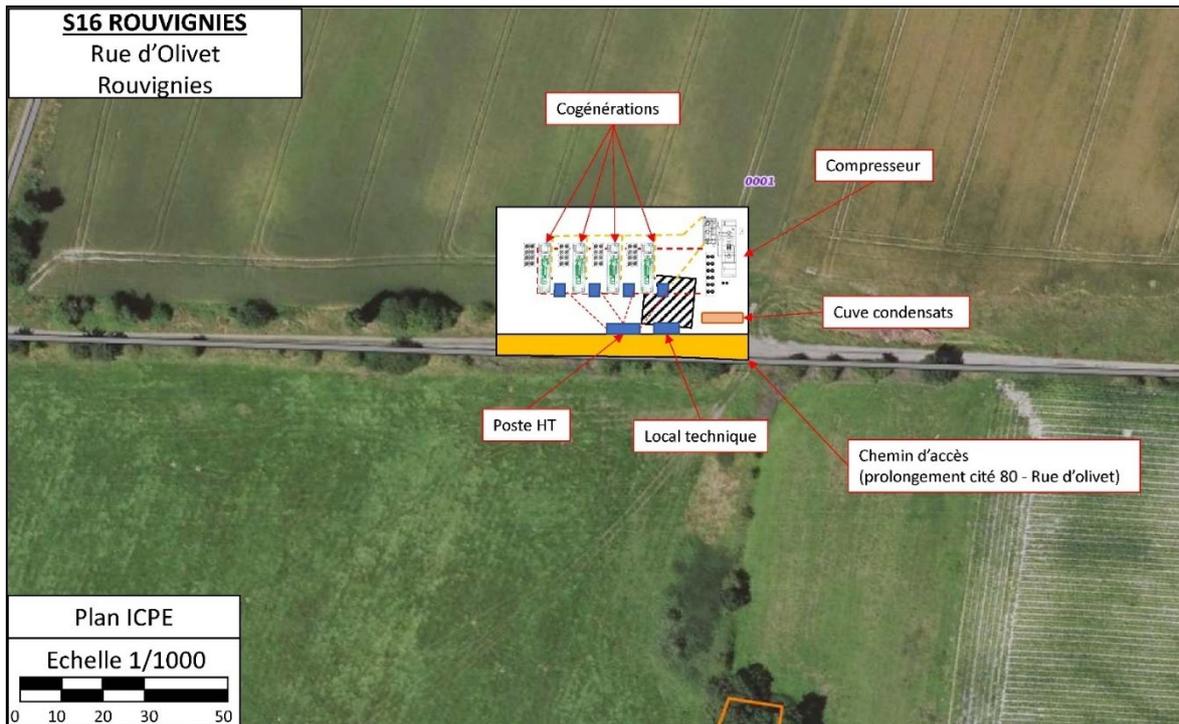
Figure 4 : Plan de masse prévisionnel du projet S16

Les équipements de captage, dont l'implantation prévisionnelle est présentée ci-après sont détaillées dans la Pièce 3 « Mémoire exposant les méthodes d'exploitation envisagées ».

Une tuyauterie en PEHD (si enterrée) ou, plus probablement, en acier (si non enterrée), DN160 ou DN200, pression maximale de service 4 bars connectera le sondage au compresseur. Cette dernière sera entièrement située dans l'enceinte du futur site, et en légère dépression.

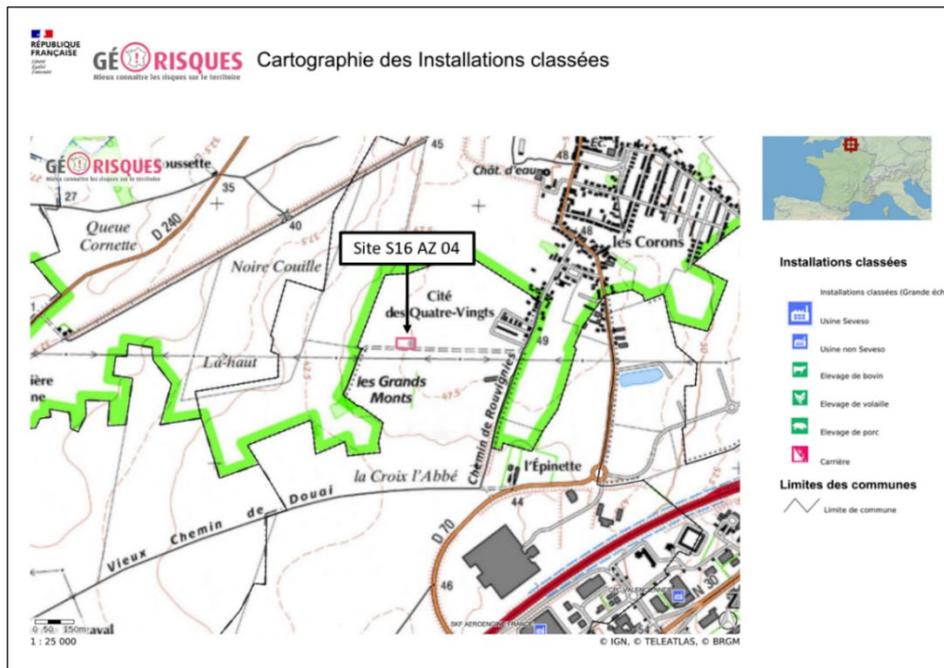
Figure 5 : Environnement industriel autour du projet S16

L'environnement industriel autour du projet S16 présente un tissu industriel peu dense. La figure suivante localise l'ensemble des installations classées pour la protection de l'environnement (ICPE) soumises à enregistrement ou autorisation, à proximité du projet.

Parmi les Installations Classées pour l'Environnement les plus proches on retrouve la société DAIMLER, classée à Autorisation, localisée à environ 1 km sud du projet.

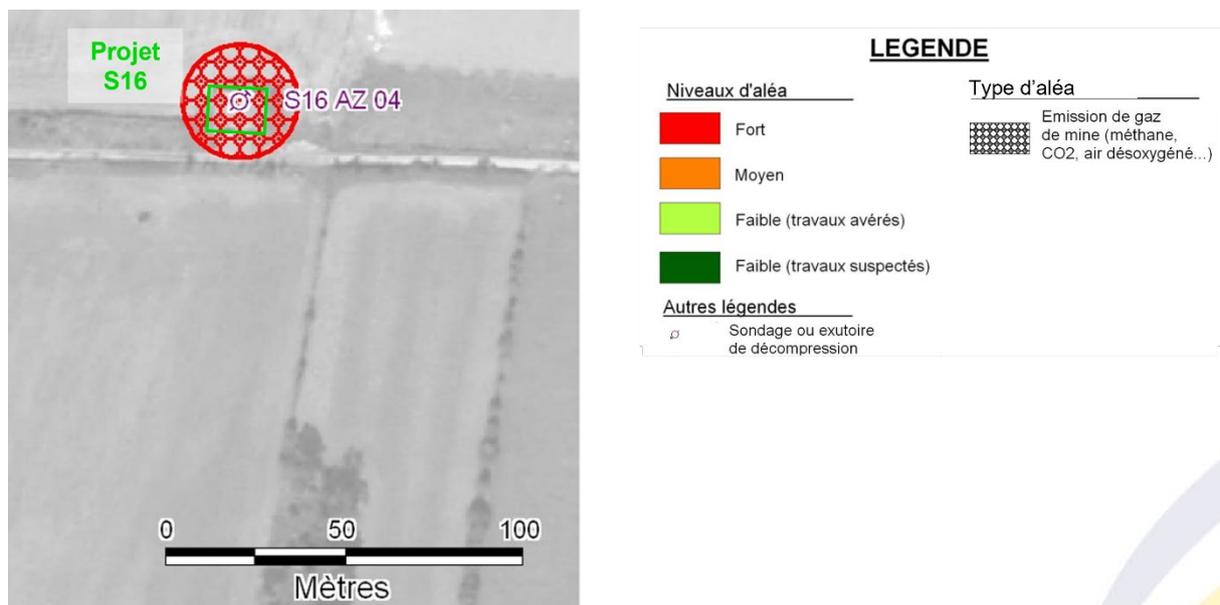
Figure 9 : Aléas miniers dans le secteur du projet S16 (source : INERIS, Geoderis, 2011)

Un aléa minier fort d'émission de gaz de mine est localisé au droit du sondage S16 AZ 02. Le projet de captage de gaz de mine permettra de réduire cet aléa, le gaz de mine étant capté et valorisé (Figure 9).

Le projet S16 aura un impact positif sur l'aléa d'émission de gaz de mine, et n'est pas vulnérable aux autres aléas miniers relevés, tous de niveaux faibles. Aucun potentiel de danger lié à l'aléa minier n'est donc retenu.

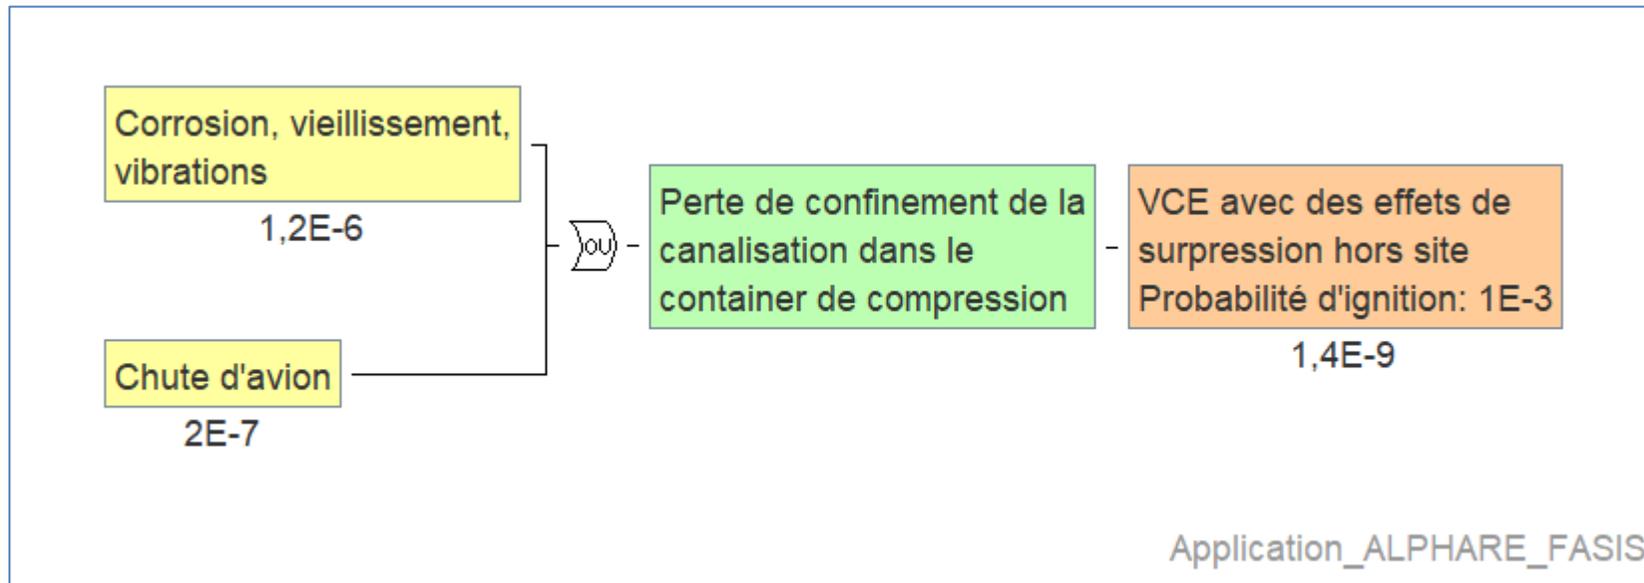
2.3 NŒUD PAPILLON ASSOCIE

Compte de la fréquence d’occurrence inférieure à 10^{-5} , aucune barrière de sécurité n’est valorisée ici.

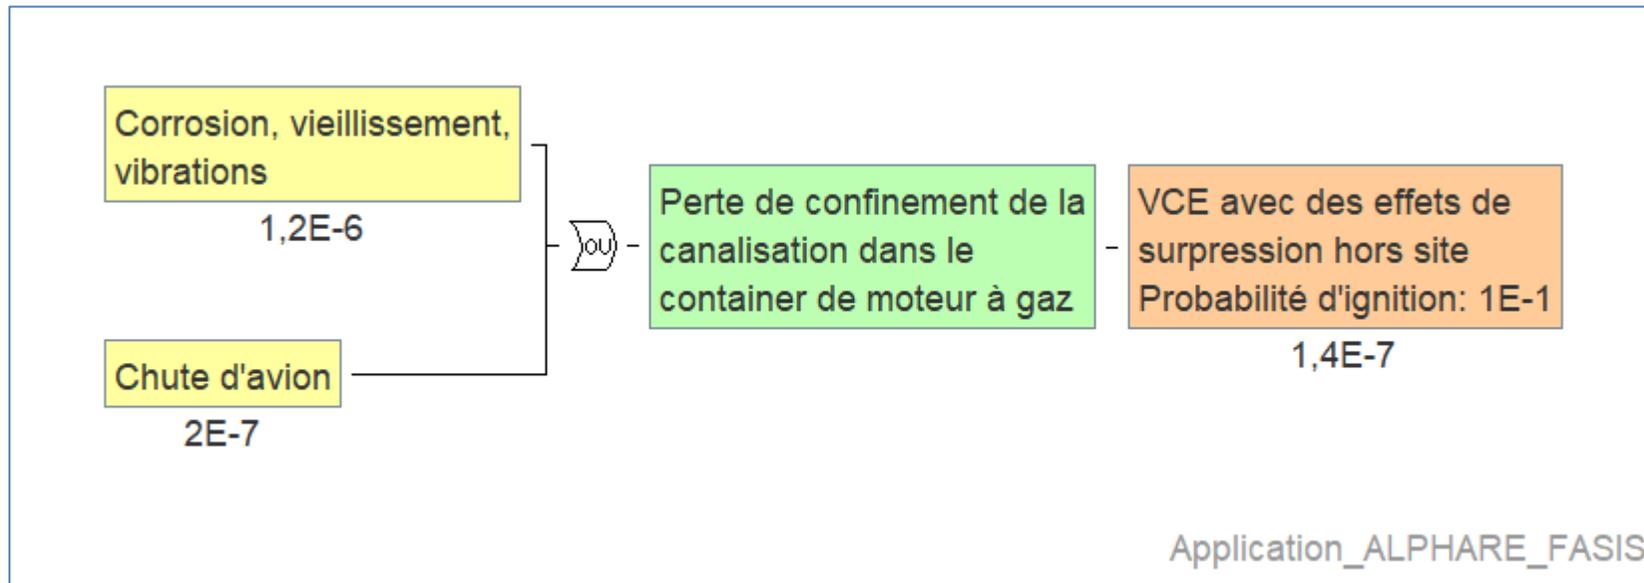
3.3 NŒUD PAPILLON ASSOCIE

3. SCENARIO 11 : VCE SUITE A LA PERTE DE CONFINEMENT DE LA CANALISATION DANS LE CONTAINER DE MOTEUR A GAZ

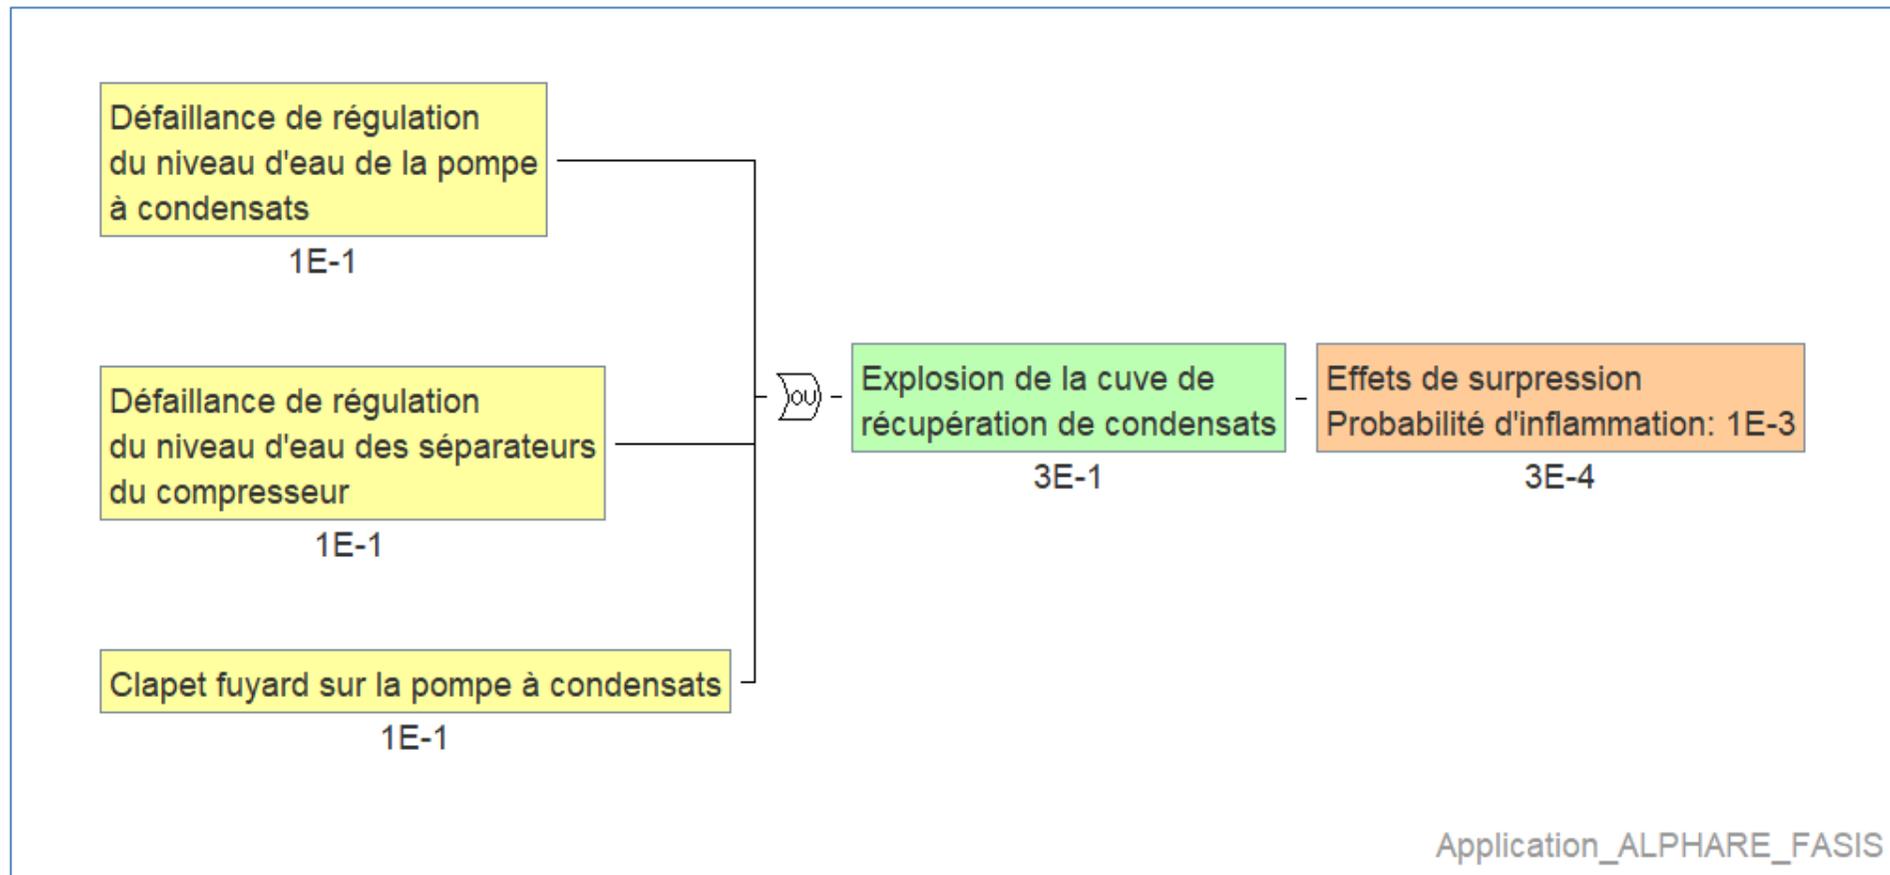
4.3 NŒUD PAPILLON ASSOCIE

4. SCENARIO 14 : EXPLOSION DE LA CUVE DE RECUPERATION DES CONDENSATS

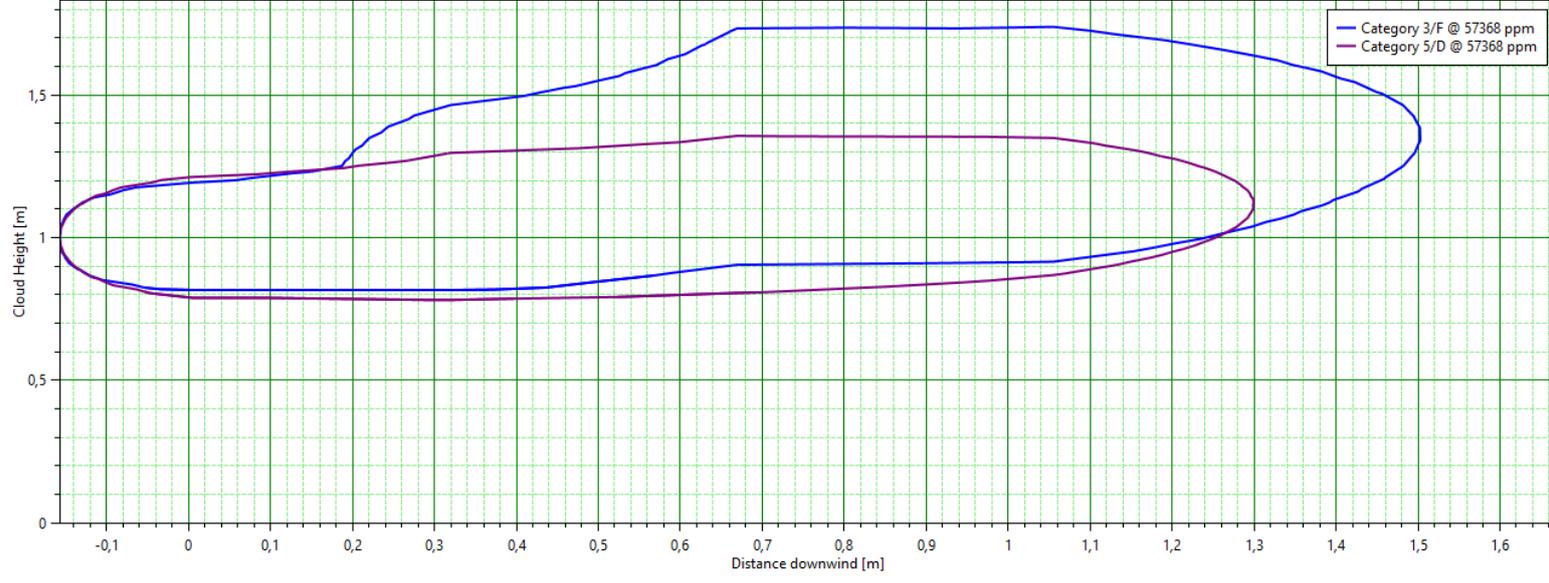
Side view
Short pipe

Scénario 5-S16 : Perte de confinement de la canalisation dans le container de compression

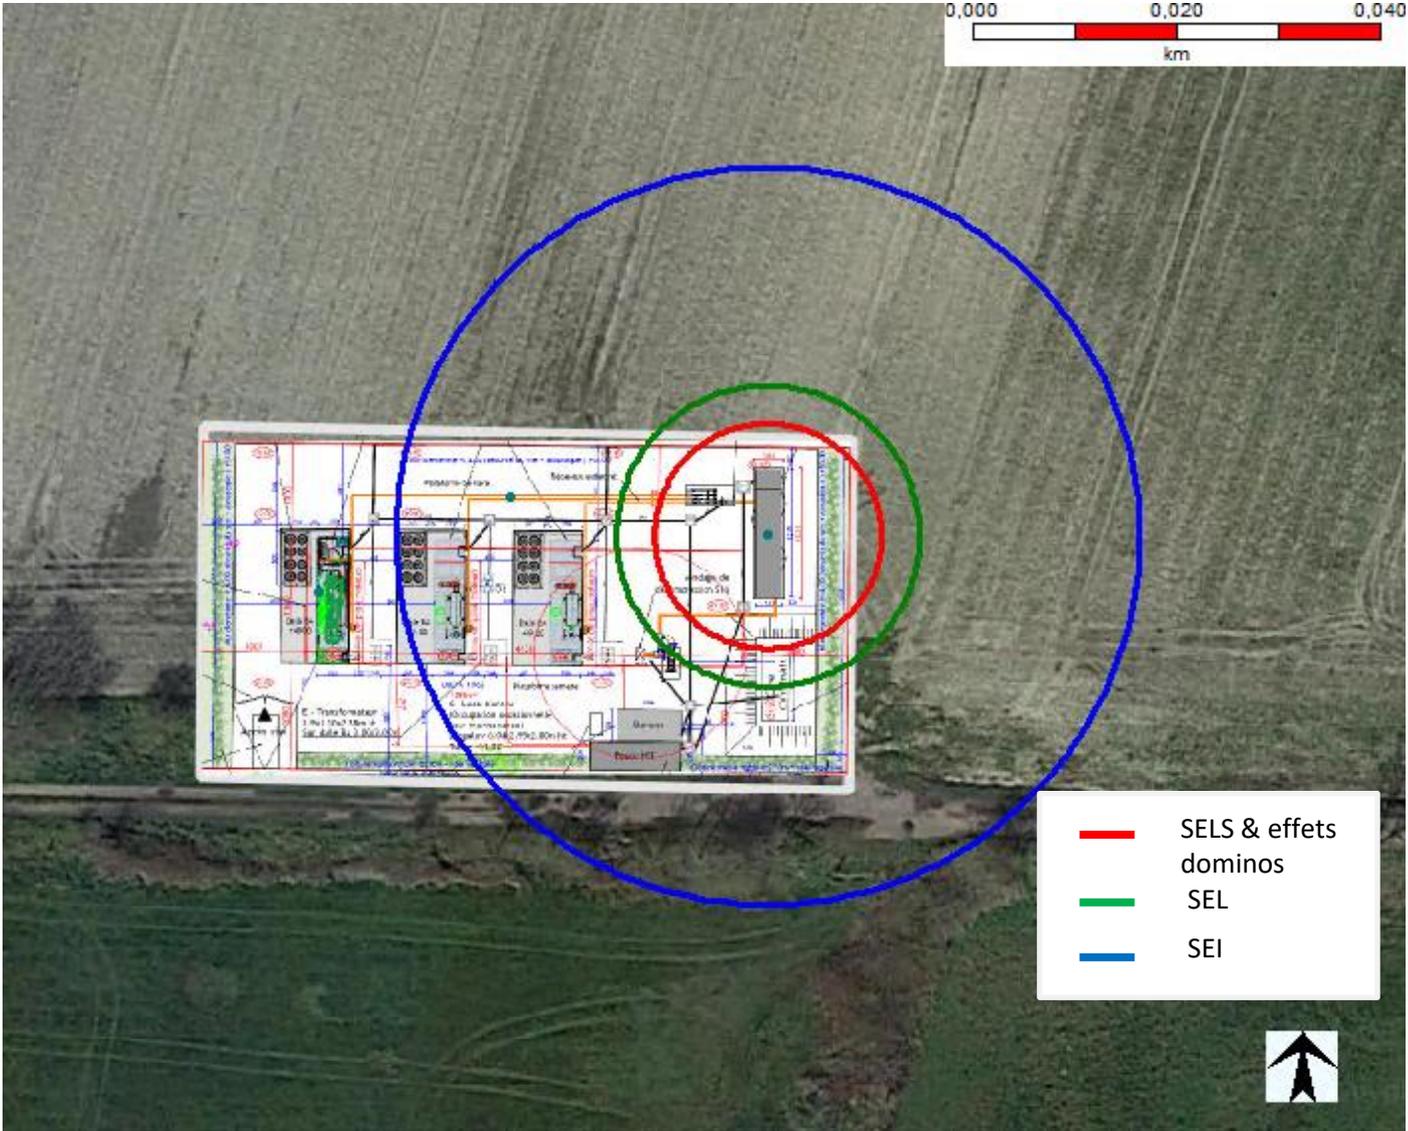
Scénario 5-S16-VCE : Explosion de nuage suite à la perte de confinement de la canalisation dans le conteneur de compression

Nb de personnes exposées			Gravité
SELS	SEL	SEI	
1	1	1	Important
1p: Terrain non aménagé	1p: Terrain non aménagé	1p: Terrain non aménagé

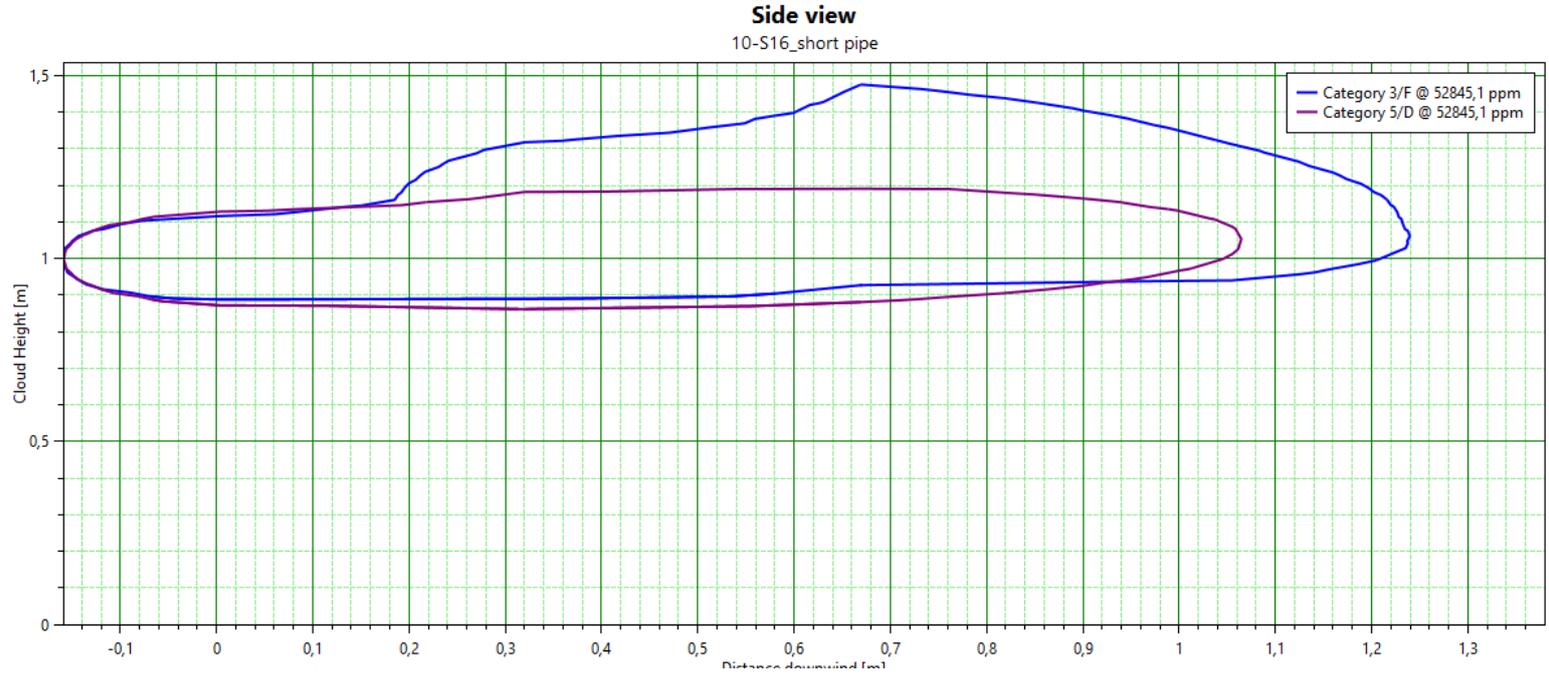
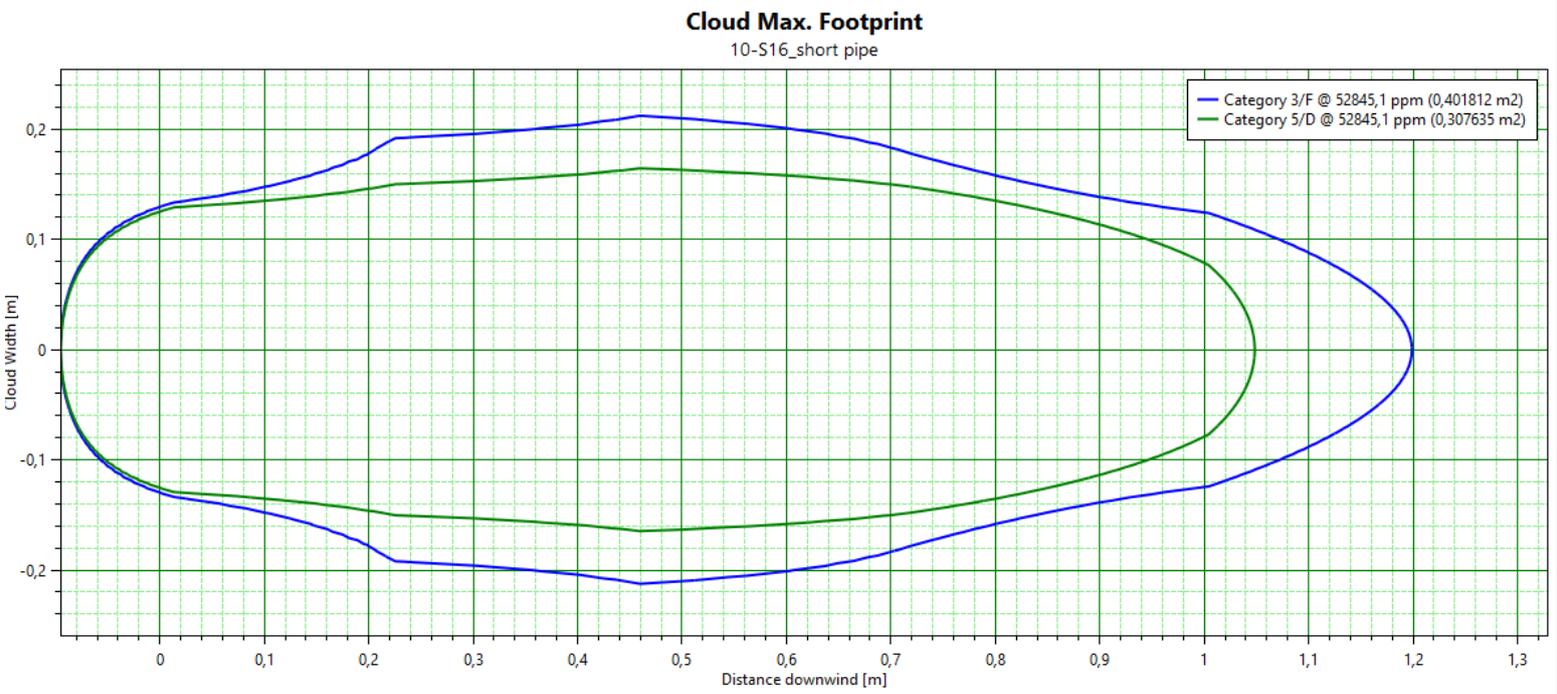
Scénario 10-S16 : Perte de confinement de la canalisation aérienne

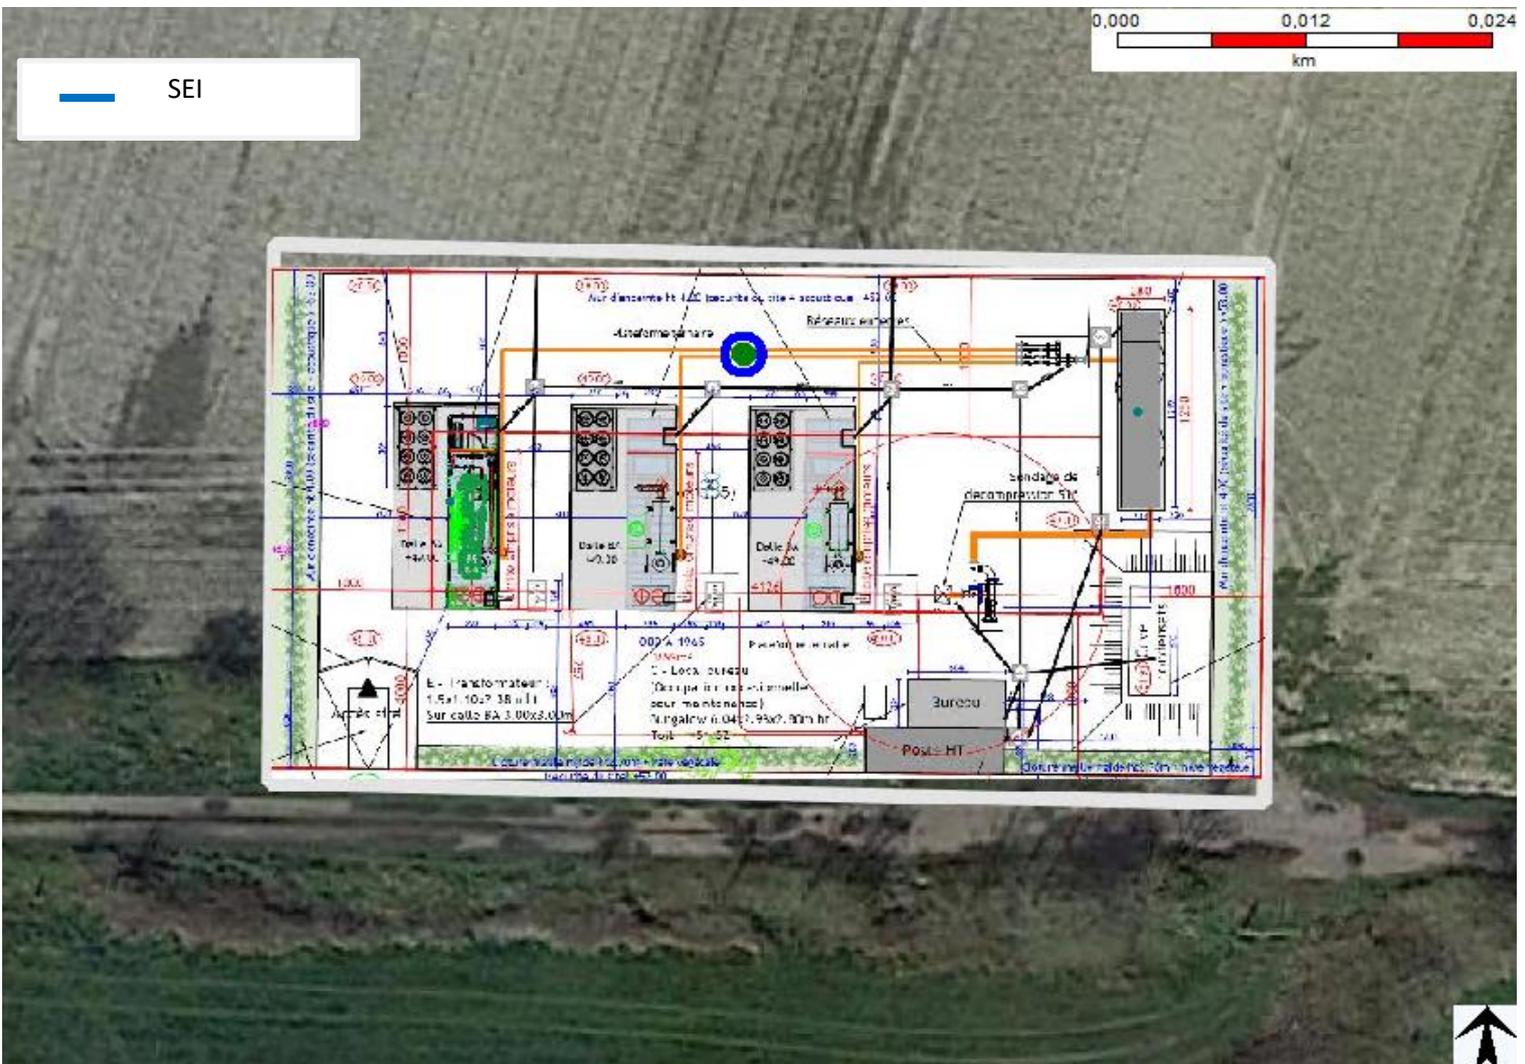
Scénario 10-S16-FF : Flash fire suite à la perte de confinement de la canalisation aérienne

Nb de personnes exposées			Gravité
SELS	SEL	SEI	
0	0	0	/

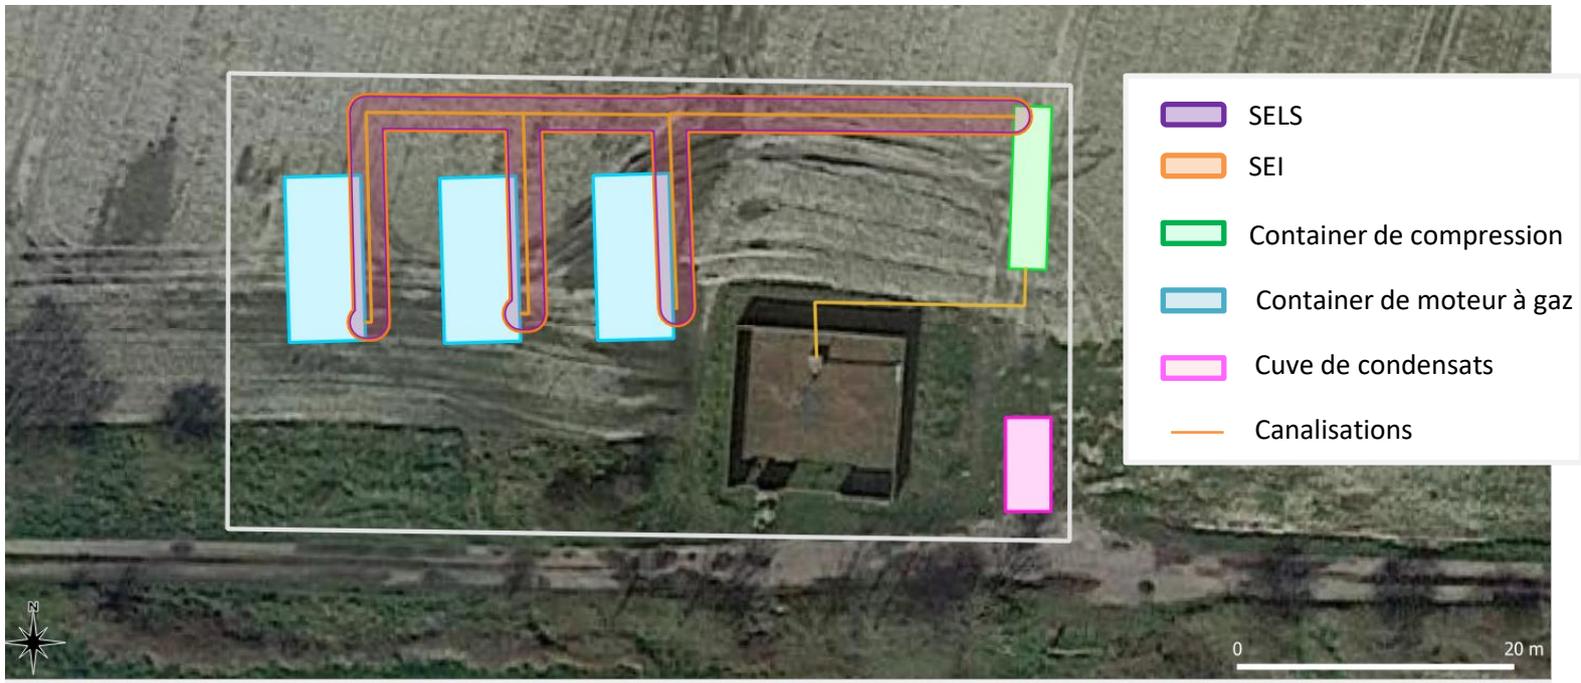
Scénario 10-S16-FF : Flash fire suite à la perte de confinement de la canalisation aérienne - ENVELOPPE

Nb de personnes exposées			Gravité
SELS	SEL	SEI	
0	0	0	/

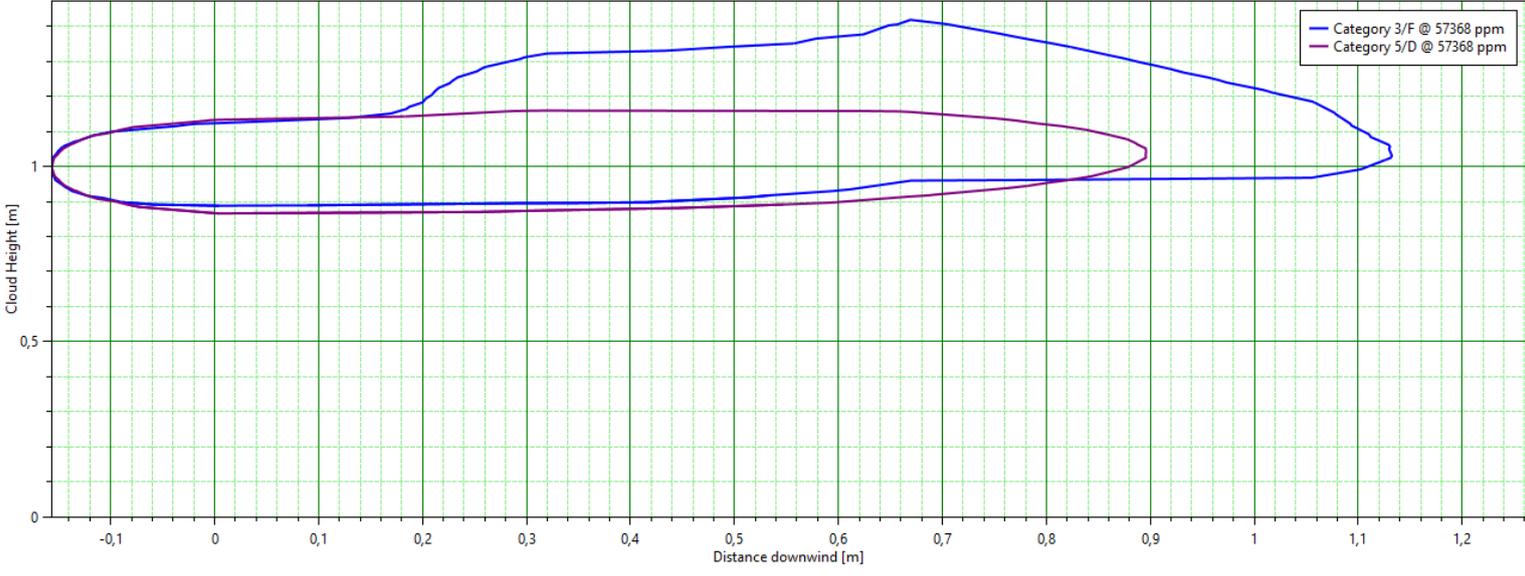
Side view
Short pipe

Scénario 11-S16 : Perte de confinement de la canalisation dans le container de moteur à gaz

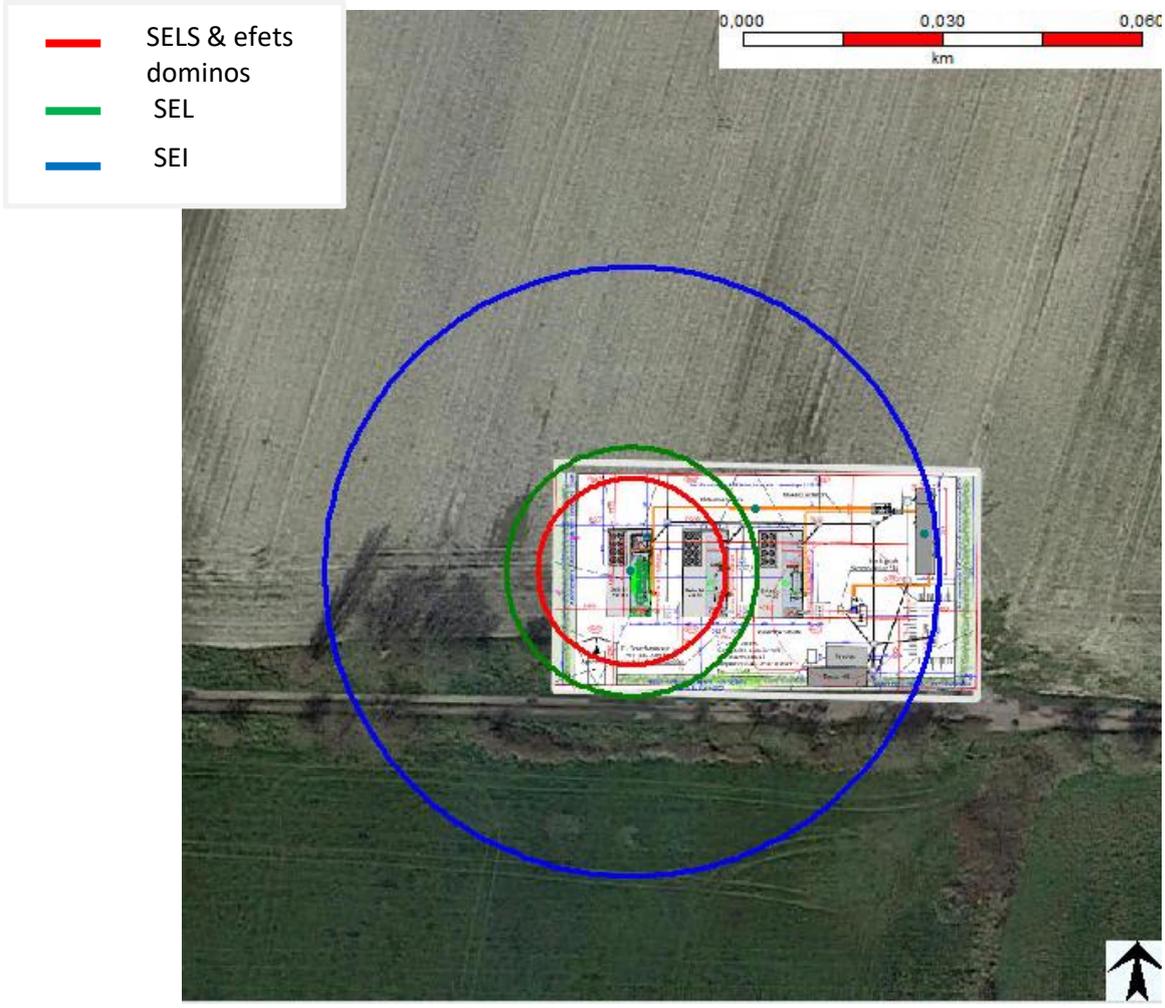
Scénario 11-S16-VCE : Explosion de nuage suite à la perte de confinement de la canalisation dans le conteneur de moteur à gaz

Nb de personnes exposées			Gravité
SELS	SEL	SEI	
1	1	1	Important
1p: Terrain non aménagé	1p: Terrain non aménagé	1p: Terrain non aménagé

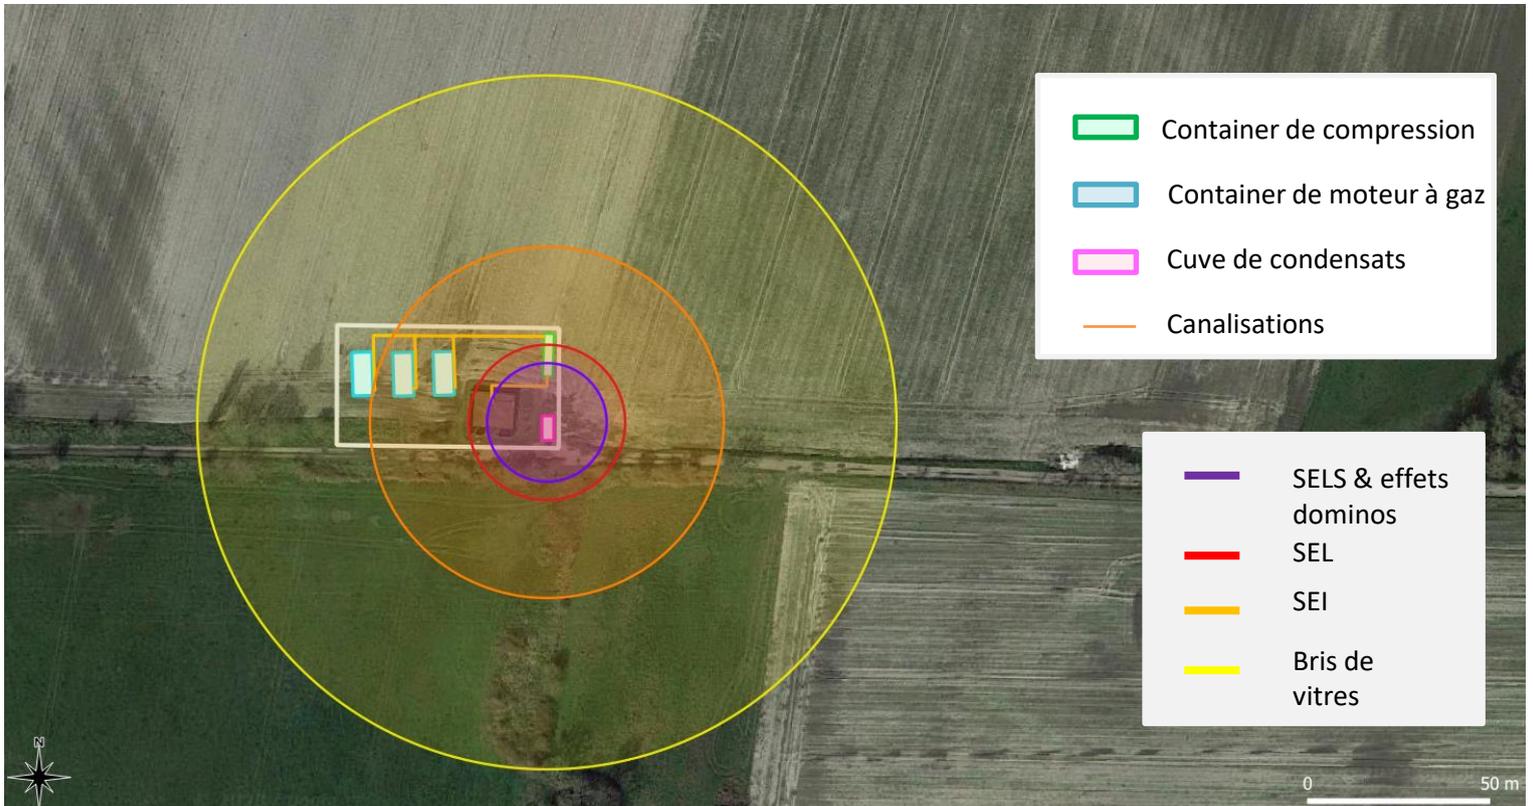
Scénario 14-S16-EXPL : Explosion de la cuve de condensats suite à la formation d'une atmosphère explosible

Nb de personnes exposées			Gravité
SELS	SEL	SEI	
1	1	1	Important
1p: Terrain non aménagé	1p: Terrain non aménagé	1p: Terrain non aménagé

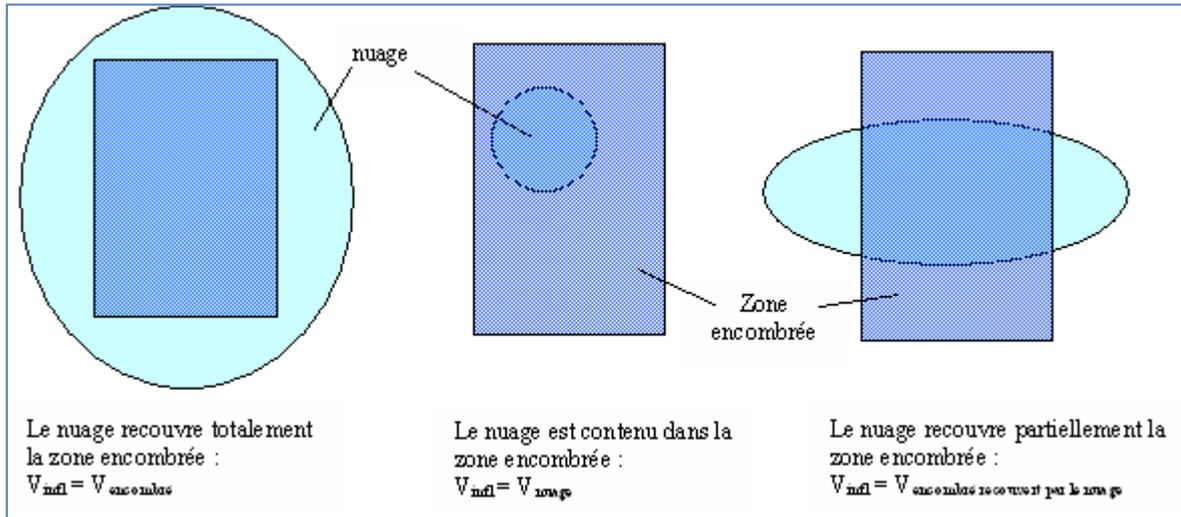
Il s'agit dans cette étape de superposer le profil du nuage inflammable à la cartographie des zones encombrées. Plusieurs cas peuvent se présenter :

Figure 1 : Cas de superposition du nuage inflammable sur les zones encombrées

Cette comparaison doit également être effectuée dans la hauteur. Les obstacles ne sont pris en compte que sur la hauteur du nuage.

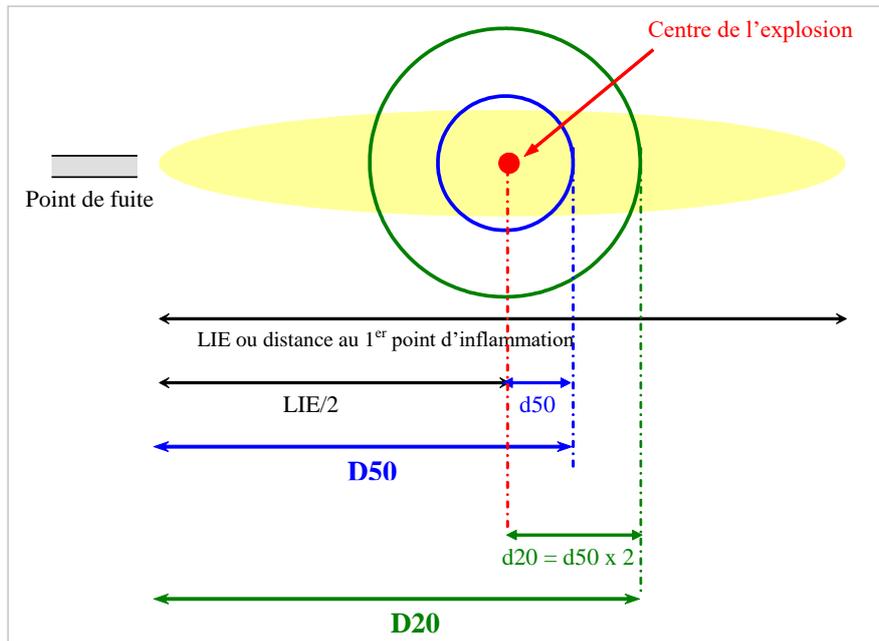
d50 distance d'effet de surpression associée au seuil de 50 mbar depuis le centre de l'explosion,
 D50 / D20 distance d'effet de surpression associée aux seuils de 50 mbar / 20 mbar depuis le point de rejet.

Ces éléments sont représentés sur le schéma ci-après.

Figure 9 : Distances d'effets pour l'explosion en champ libre

Dans l'étude de dangers, les distances sont données à partir du point de rejet.
